21. VGQ HOLZBAU FORUM 2023

Fassaden-Update Plus, klein, aber fein!

Christoph Zürcher, Kost Gesamtbau AG, Küssnacht am Rigi

Fassaden-Update Plus Klein aber fein!

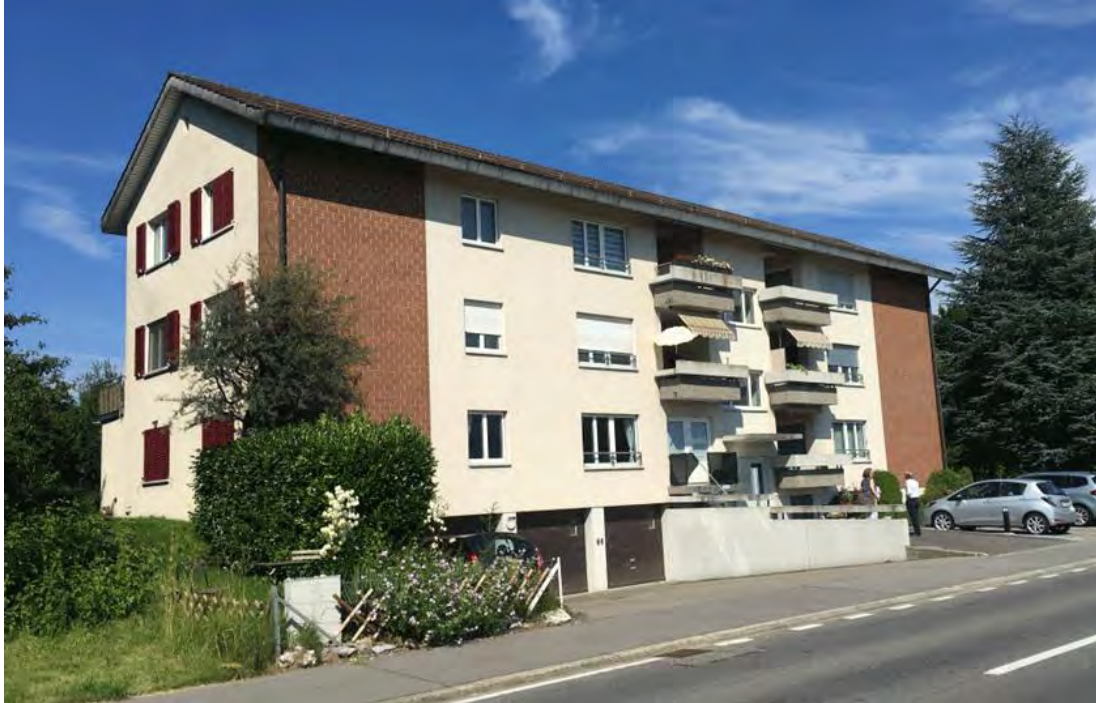
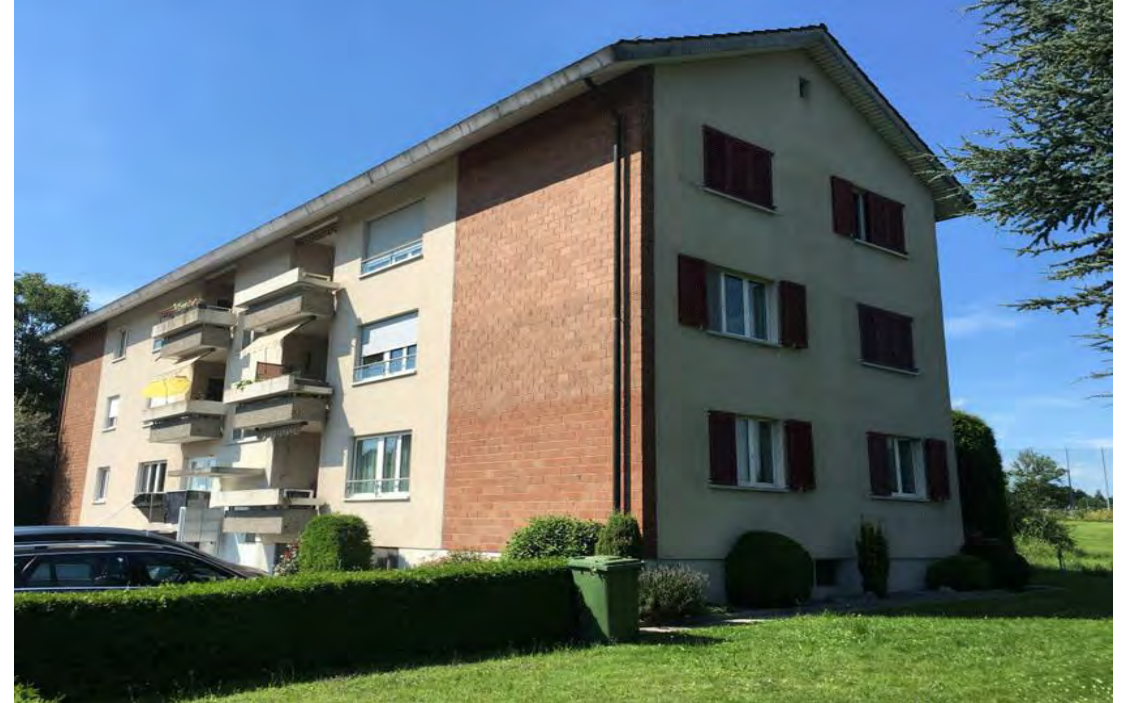
Bestandesgebäude

- Gemeinde Holzhäusern / Risch
- Jahrgang 1965
- 6 Wohnungen
- Massivbauweise - Thermobackstein
- Baute ausserhalb Bauzone (Landwirtschaftszone)
- Ölheizung
- Energieverbrauch 119'000 kWh/Jahr (11'200 Liter Öl pro Jahr)
